## Relazione di restauro

Dipinto su tela « *Ritratto di Edmond Grasset* », autore François Schömmer

N° Inventario	2016.0.306 (precedentemente P 306)
Soggetto	Ritratto di Edmond Grasset
Provenienza	Accademia di Francia Roma-Villa Medici
Epoca	Fine XIX° secolo
Autore	François Schömmer
Tecnica di esecuzione	Olio su tela
Dimensioni	Altezza 43 cm ; larghezza 35,5 cm ; spessore 1,9 cm
Stato da conservazione	Medio
Restauratore responsabile	Carla Zaccheo
Restauratore	Violaine Garcia (febbraio-marzo 2017)

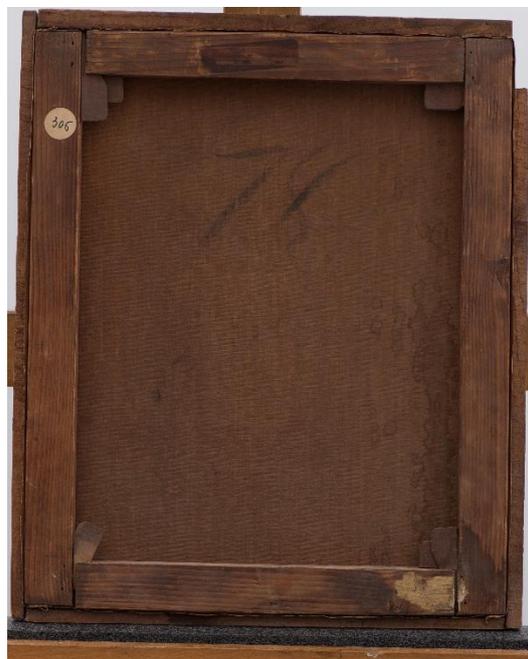
Retro-prima del restauro

Il telaio è parzialmente funzionante con 2 biette assenti. Una macchia d'umidità è presente sul regolo destro in basso. Il telaio è leggermente deformato.

Buono stato di conservazione. Sono presenti alcune deformazioni molto leggere. Una macchia di umidità con gore è presente nella parte destra e più intensa al quarto inferiore. La tela presenta una media fragilità e le fibre sono parzialmente depolimerizzate.

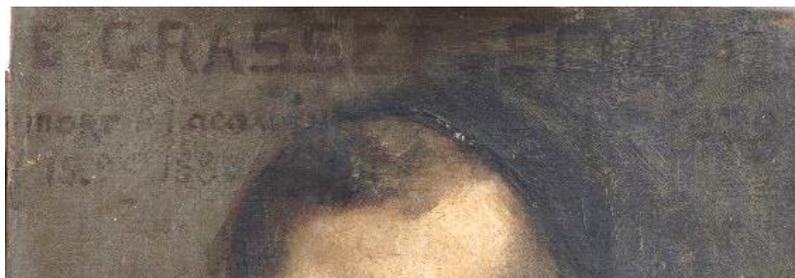
Fig. 1. Iscrizione, parte superiore

« E. Grasset sculpt'. [...] 1878. mort à l'aca[...] 15 O<sup>bre</sup> 1880 ».

L'UV (fig.) mostra che l'iscrizione si trova tra gli strati superficiali. Questa iscrizione informa sulla data di decesso di Edmond Grasset il 15 novembre 1880 all'Accademia di Francia.

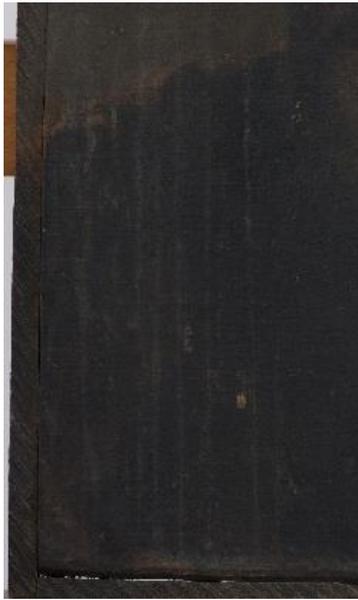
Crettatura da origine meccanica localizzata sopra tutto nella parte bianca del viso, da essiccamento e con andamento reticolare nel quarto superiore destro e la parte centrale. Minime lacune nel quarto superiore sinistro. Gli strati protettivi sono ingialliti e inbruniti. È presente un percolamento nella parte destra (fig.2). È anche presente polvere su tutta la superficie. Una deiezione di uccelli nel quarto inferiore (fig.3).

Fig.2. Percolamento

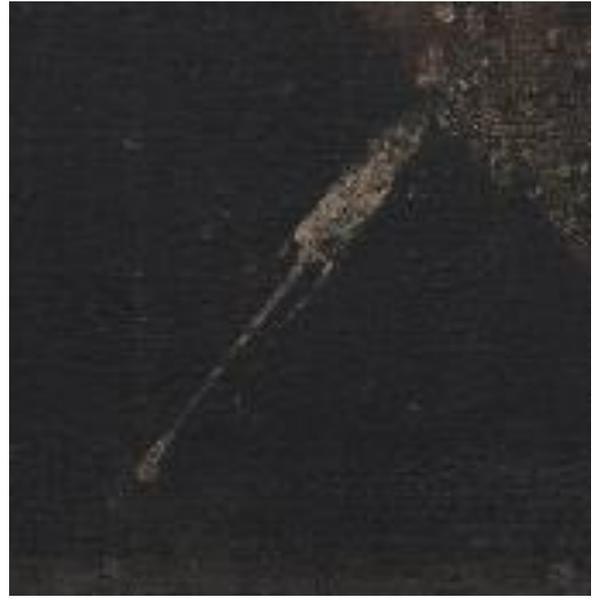
Fig.3. Deiezioni di ucelli

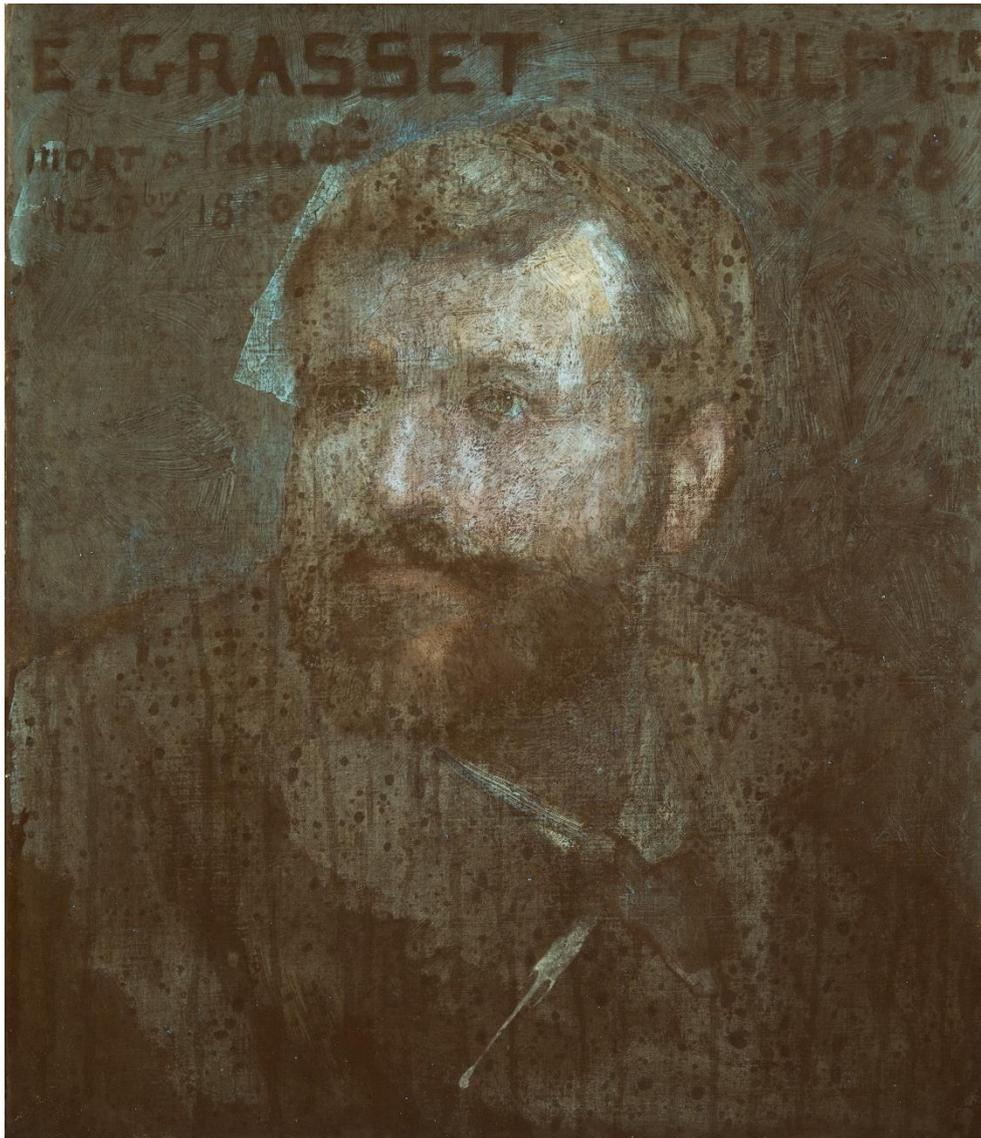
La fotografia UV (fig.4) mostra molti interventi precedenti. Possiamo vedere strati irregolare e con fluorescenze di diversi colore : verde, bianca, arancia, nera.

Questi strati sono stati applicati certamente per mascherare le macchie e il percolamento nero visibile sopra tutta la superficie e solo con l'UV sono visibili punti più scuri, e anche per risaturare i colori. Nella parte inferiore si nota uno strato nero di ridipintura.

Fig.4. Fotografia UV

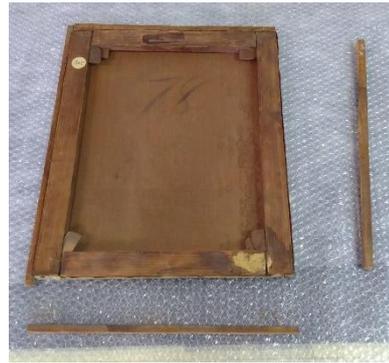
I listelli sono stati ritirati per permettere gli interventi e saranno riposizionati al fine del lavoro (fig.5). Questo permette di osservare che la tela originale non era totalmente inchiodata nei lati superiori destro e sinistro.

Fig.5. Ritirato dei listelli

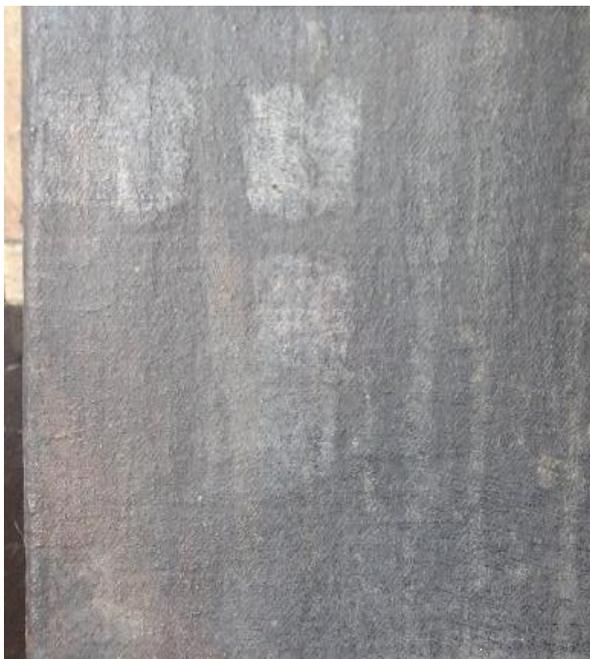
Fig.6. Prove di solubilità

Due miscele di solventi sono stati selezionati per la pulitura della strati superficiale. Queste miscele sono state scelte dopo le prove di solubilità con il protocollo di Cremonesi (fig.6) (solubilizzazione tra Fd 80-60). Successivamente sono state selezionate, con il triangolo di solubilità e il software Trisolv, due miscele con diverse volatilità e polarità (fig.7) :

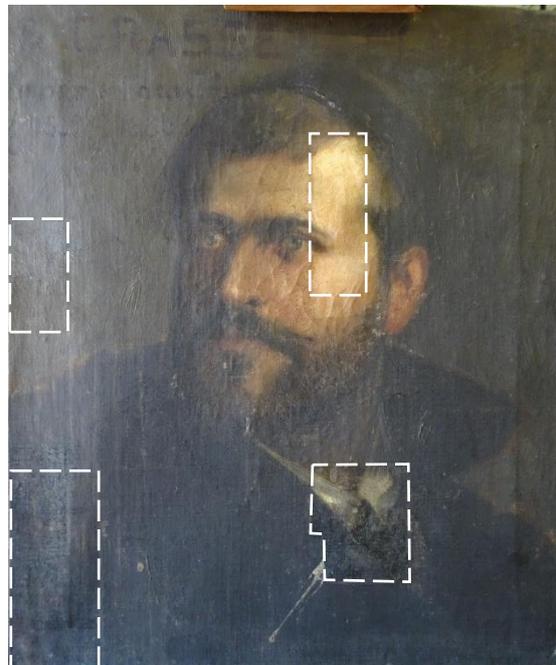
Fig.7. Prove di pulitura con TACO 3 e TACO 9

- TACO 3 (Fd 70) : alcool isopropilico 18 % ; nonano 42 %, MEC 40 %.
- TACO 9 (Fd 60) : alcool isopropilico 46 % ; nonano 30 %, MEC 24 %.

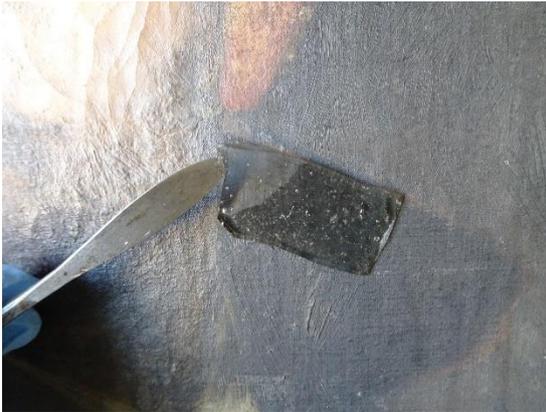
Fig.8. Applicazione del Kelcogel<sup>®</sup> con il misceli di solventi TACO 9

La superficie sembra costituita da vari strati di vernice. Il TACO 3 è più adatto alla rimozione delle vernici sui colori chiari, il TACO 9, più polare, per la parte di colore scuro. Questo è stato supportato con un gel rigido, di Kelcogel<sup>®1</sup>, per evitare la diffusione dei solventi (fig.8-9). L'acqua del Kelcogel<sup>®</sup> permette di ottimizzare la pulitura.

-Parte scura : TACO 9 in Kelcogel<sup>®</sup> applicato per 1min 30, e lavaggio con TACO 9 a toppaciolo

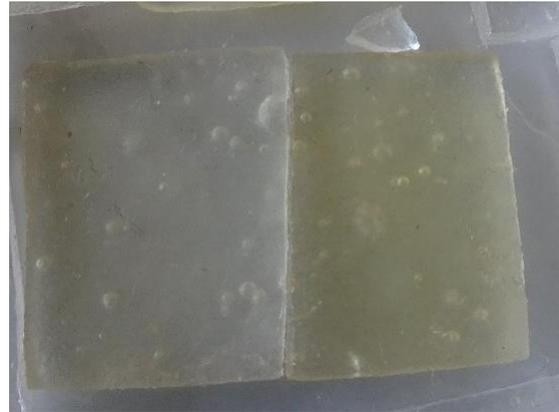
Fig.9. Kelcogel<sup>®</sup> di TACO 9 dopo l'applicazione

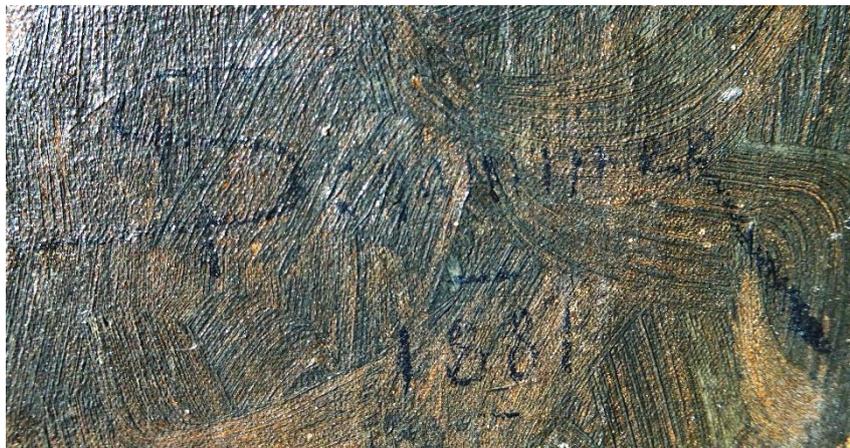
In alcune zone si formano sbiancamenti. L'azione dei solventi solubilizza parzialmente un altro tipo di sporco, probabilmente colle, non solubile con queste miscele. L'utilizzazione dell'acqua demineralizzata calda con il toppaciolo toglie una parte di questo sporco (giallo-marrone). La combinazione delle miscele solventi e dell'acqua calda permette di ritrovare la profondità del nero e una superficie più brillante. Questa pulitura ha permesso il ritrovamento della firma del pittore François Schömmer e la data di esecuzione che era sconosciuta : 1881 (fig.10). Il ritratto è stato dipinto o ultimato post mortem poiché Edmond Grasset morì in novembre 1880.

Fig.10. Firma del pittore e data

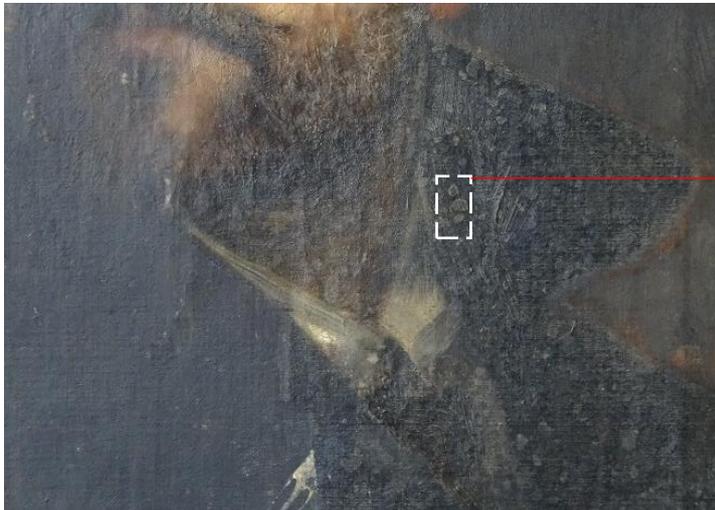
Questa pulitura ha anche rilevato la presenza di gocce chiare su tutta la superficie(fig.11). La osservazione con il microscopio (fig.12) ha permesso di verificare che queste gocce sono sulla pellicola pittorica. Per mascherare questo danno probabilmente la pellicola pittorica è stata ricoperta con uno strato proteico. In vece sul viso è presente una vernice ingiallita.

Fig.11. Pulitura dello sporco superficiale in corso, gocce bianche

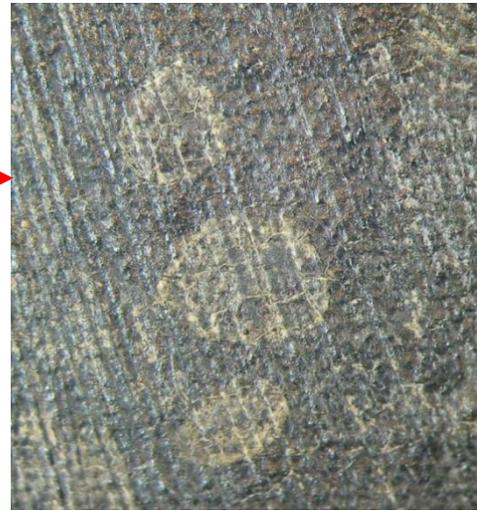
Fig.12. Gocce bianche, microscopio

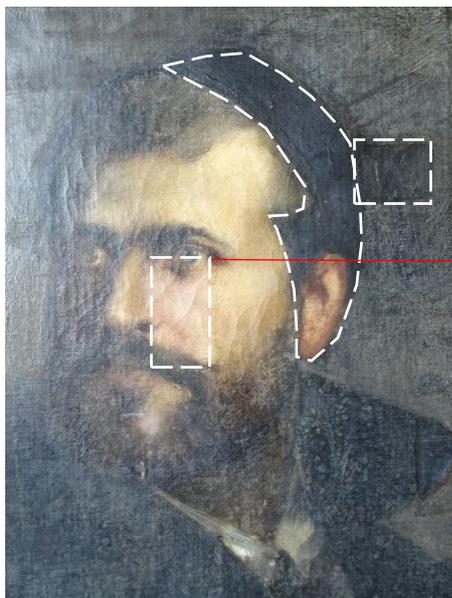
Fig.13. Prova di pulitura dei resti di colla

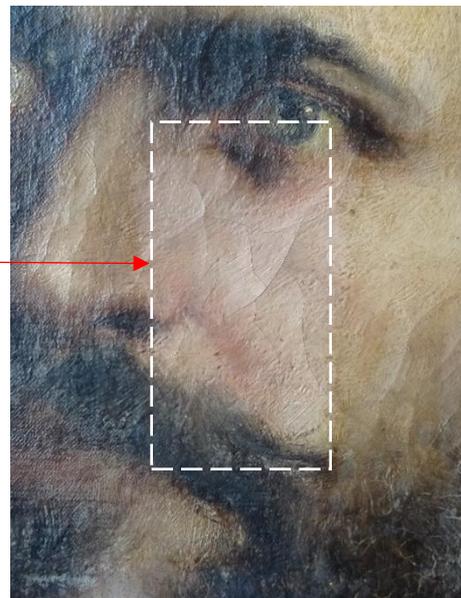
Fig.14. Dettaglio in il viso

Per la pulitura dei rilievi si è utilizzato un solvent gel basico di Carbopol® Ultrez 21 e TEA ad un pH 7,5 (fig. 15) (1,5 g Carbopol®, 60 ml H<sub>2</sub>O, 3 ml TEA, 100 ml alcool isopropiloco). Le gocce sono state allegerite e i chiari del viso ritrovano gli sfumature di bianco i rosso (fig.14).

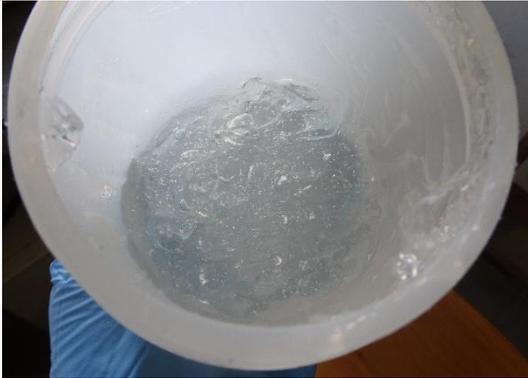
Fig.15. Gel basico di Carbopol® e TEA ad un pH 7,5

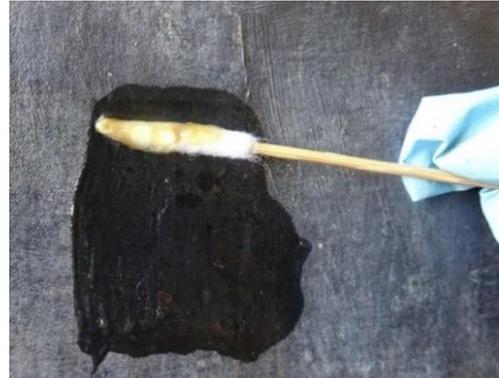
Fig.16. Applicazione del gel di Carbopol® e TEA, toppacchio molto ingiallito

Il gel è stato applicato a toppacchio, lavorato alcuni secondi (fig.16) poi eliminato con toppacchio asciutto. Il lavaggio è stato eseguito con una miscela di solventi (acqua : 10 ; essenza di petrolio : 45 ; alcool isopropilico : 45).

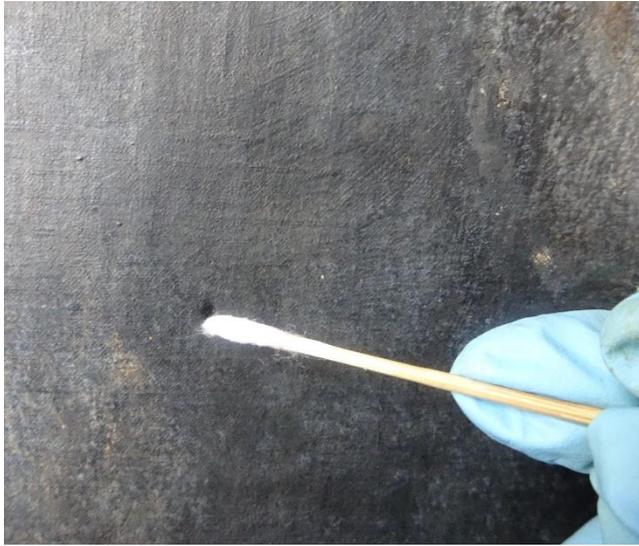
Fig.17. Omogeneizzazione della superficie

Per omogeneizzare la superficie è stata usata una miscela di solventi (acqua : 10 ; essenza di petrolio : 45 ; alcool isopropilico : 45) (fig.17).
